大淀川水辺の楽校における除草時期変更によるセイバンモロコシの繁茂抑制

西脇 亜也・原田一輝（宮崎大学）・小松孝寛（宮崎昆虫同好会）

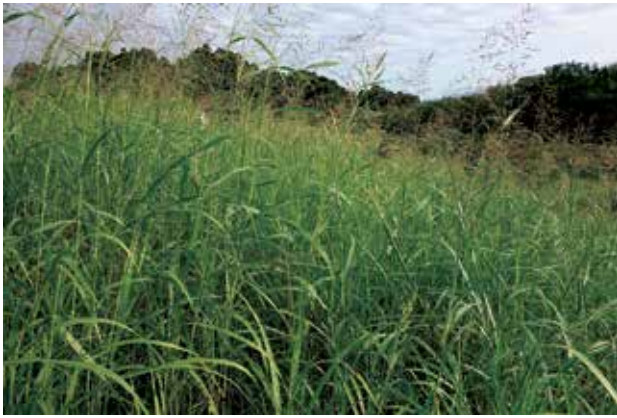
図4. セイバンモロコシ優占(2014/9/26)

除草間隔の変更前の2014年9月には水辺の楽校の広い部分でセイバンモロコシの繁茂が見られた(図4)。除草間隔の変更後の2015年から2017年まではセイバンモロコシの優占状態は継続したが(図6、図10)、2018年以降にはチガヤやメリケムグラの分布面積が拡大し(図7、図8、図11、図12)、2021年以降はチガヤが優占する場所が多くなり、セイバンモロコシは河川堤防の上部に一部残っていた(図9、図13)。

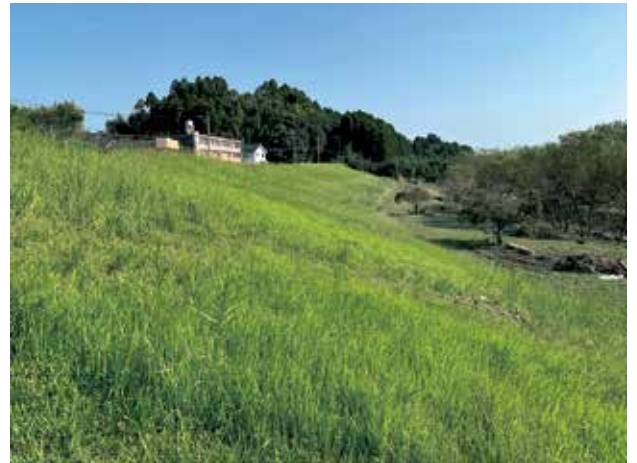
図5. セイバンモロコシ一部残存(2022/9/11)

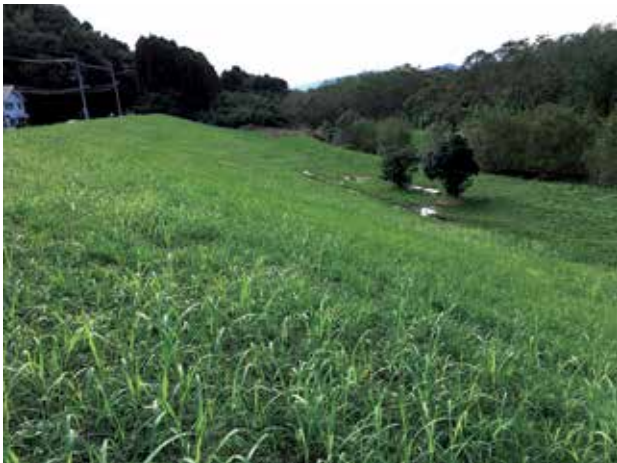
図6. セイバンモロコシ優占(2016/10/29)

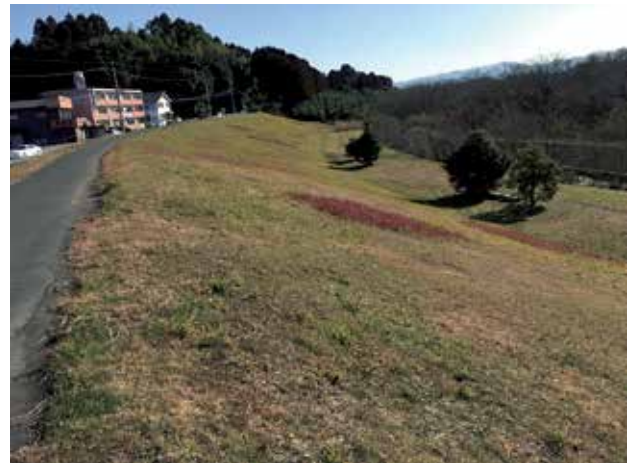
図7. セイバンモロコシ減少(2018/1/6)

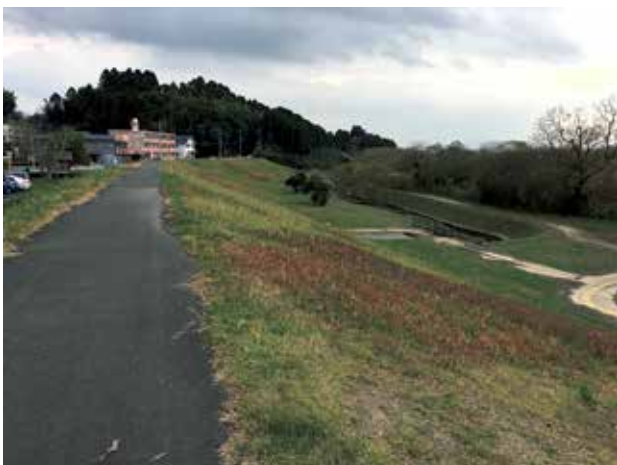
図8. チガヤ拡大(2019/12/17)

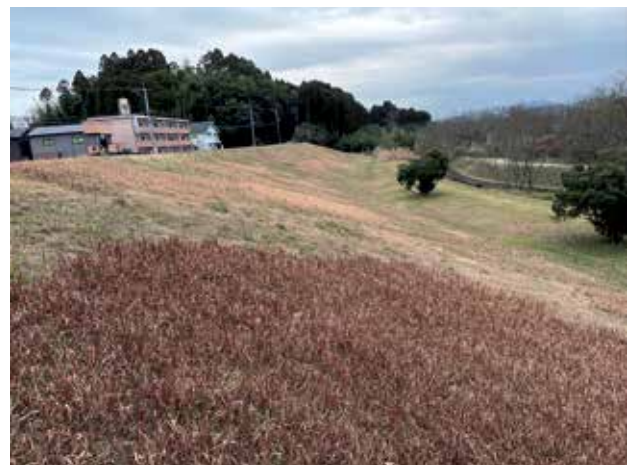
図9. チガヤ優占(2021/1/11)

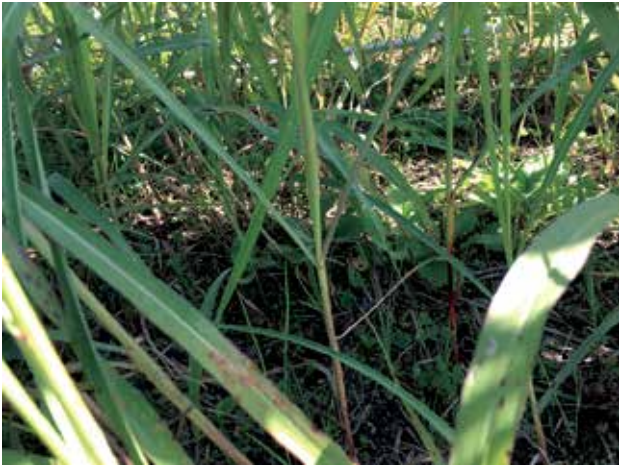
図10. セイバンモロコシ群落内(2016/11/25)

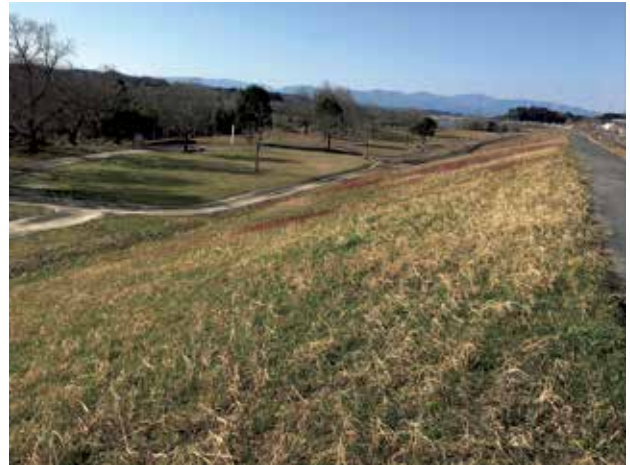
図11. 冬枯れのセイバンモロコシ(2018/1/6)

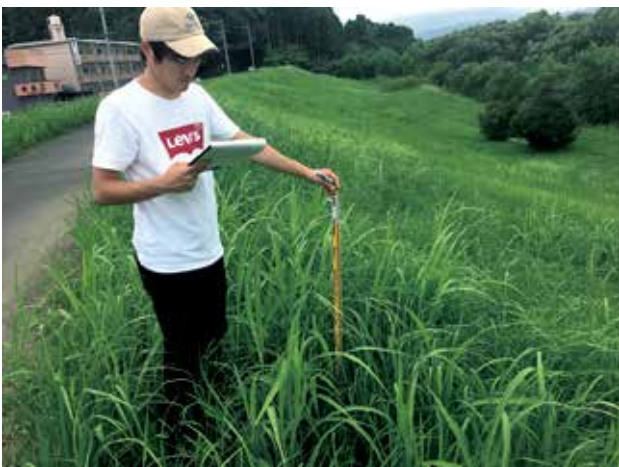
図12. 斜面上部に残ったセイバンモロコシ
(2018/8/20)

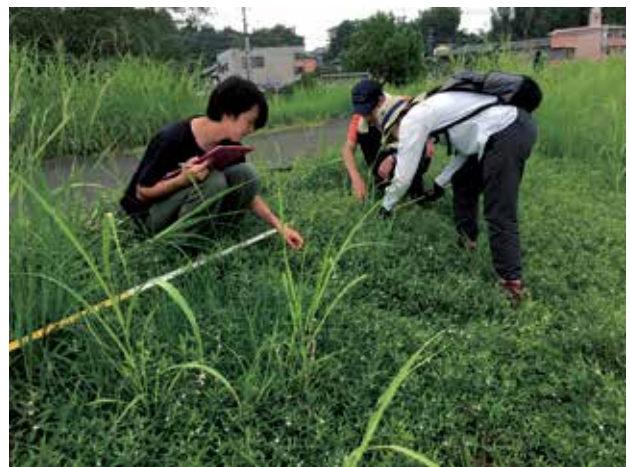
図13. セイバンモロコシが減少し
メリケンムグラ増加(2019/9/2)

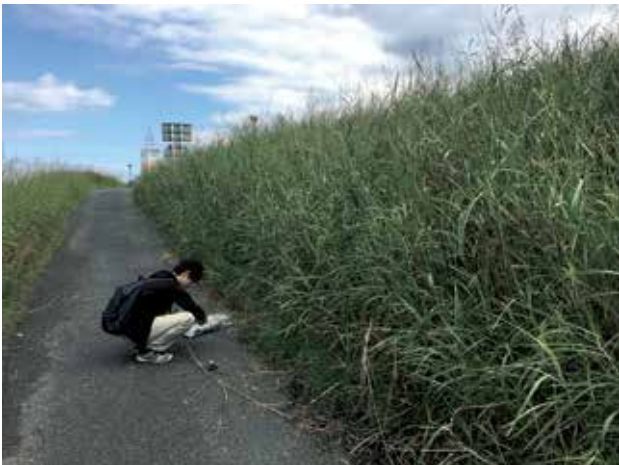
図14. No.5区のセイバンモロコシ(2016/10/29)

除草時期の変更が行われていないNo.5区では2016年(図14)も2022年(図15)もセイバンモロコシが繁茂していた。

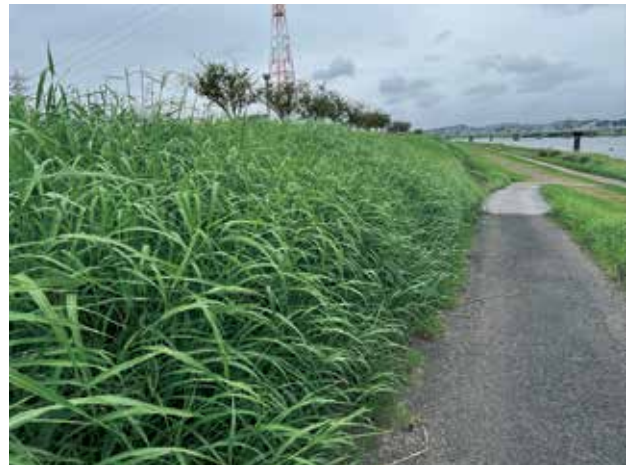
図15. No.5区のセイバンモロコシ(2022/9/11)

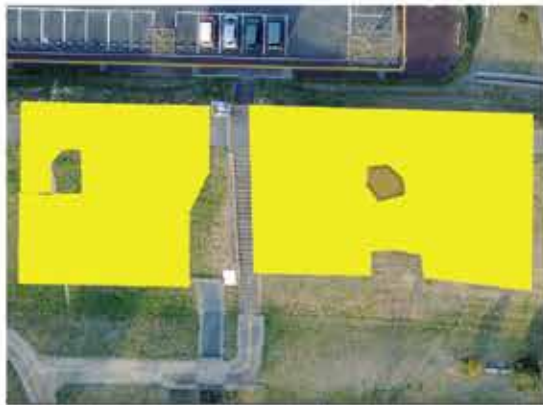
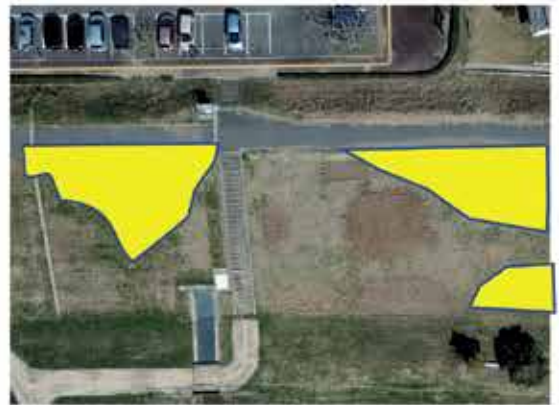
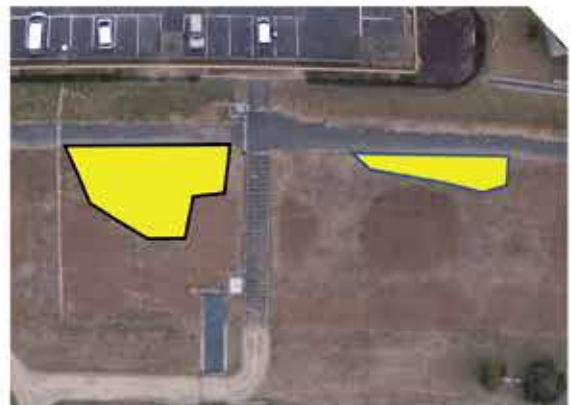
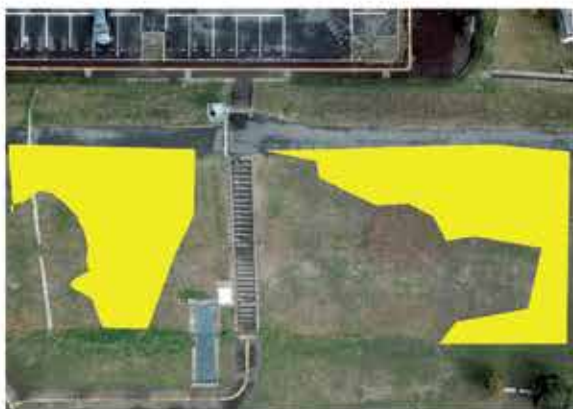
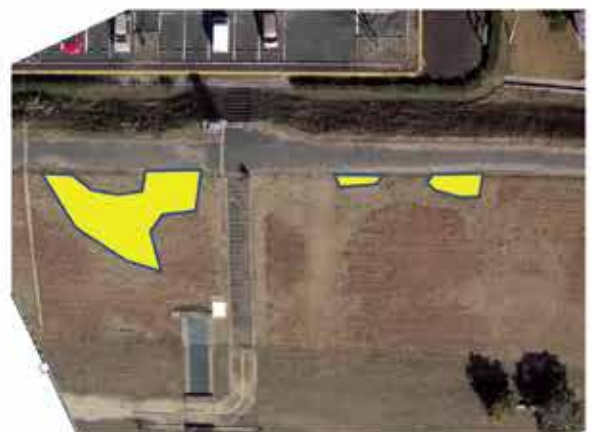
空撮画像にセイバンモロコシの優占部分を黄色で塗った(図16)。空撮は除草時期変更の2年後の2017年から実施したが、2017年3月には河川堤防上はセイバンモロコシの優占部分が多かった。2018年以降はセイバンモロコシの優占部分が徐々に減少し、2020年以降は、セイバンモロコシは河川堤防の上部に限定される状態となった。

図16. 大淀川水辺の楽校の河川堤防におけるセイバンモロコシの優占部分の変化

空撮は、DJI 社の Mavic Pro (4,000×3,000ピクセル、焦点距離4.73mm) を用いて対地高度100mで行った。空撮は、2017年3月、2018年1月、2019年2月、2020年2月、2021年1月、2022年1月に行なった。各飛行においては、いずれもカメラは真下も方向に向け、手動操縦により画像を取得した。
